Е.В. Стрижевская

Время защиты безопасности полетов воздушных судов

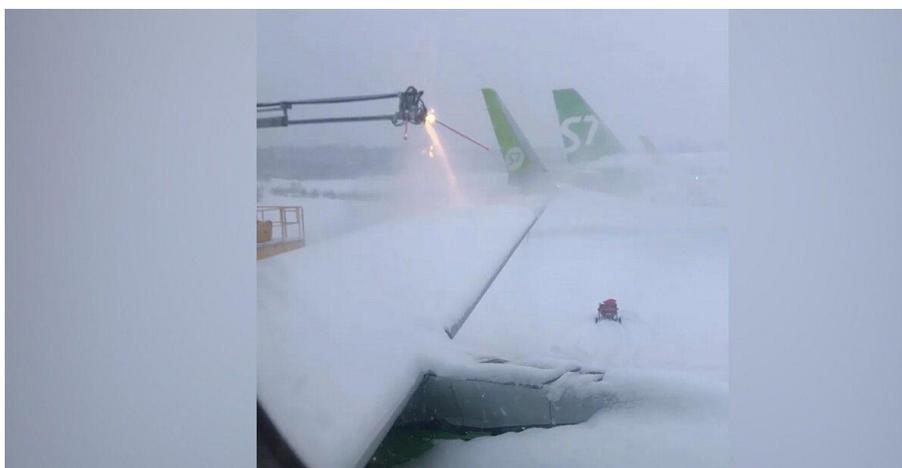
«Перед вылетом в аэропорту Магадан (согласно имеющейся информации) по решению экипажа противообледенительной жидкостью самолет **обработали не полностью, а только поверхности крыла и стабилизатора и не удалили снег с поверхности фюзеляжа**. Самолет находился на стоянке 2,5 часа во время выпадения **ливневого снега и на его поверхности отложилась большая масса снега**». «Перед полетом ВС обрабатывалось сначала красной, затем зеленой жидкостями».

« При включении обогрева лобовых стекол пилотской кабины оставшийся снег начал таять и вода стекала по передней части фюзеляжа. Во время руления самолета при отрицательной температуре воздуха перед приемниками полного давления (ППД) образовался слой намерзшего льда («**барьерный лед**»), что привело к искажению воздушного потока на входе в ППД после взлета самолета».

«При осмотре лайнера после посадки на передней поверхности нижней части его фюзеляжа были обнаружены заледеневшие подтеки жидкости».

Фото ПОО ВС рейса SBI 5220 (фото из открытых источников)
